*Prefeitura da Estância Turística de Tupã*  
*Estado de São Paulo*  
Secretaria Municipal de Agricultura e Meio Ambiente

Estância Turística de Tupã, 21 de Julho de 2020

**INVENTÁRIO ARBÓREO – BAIRRO TUPÃ MIRIM I**

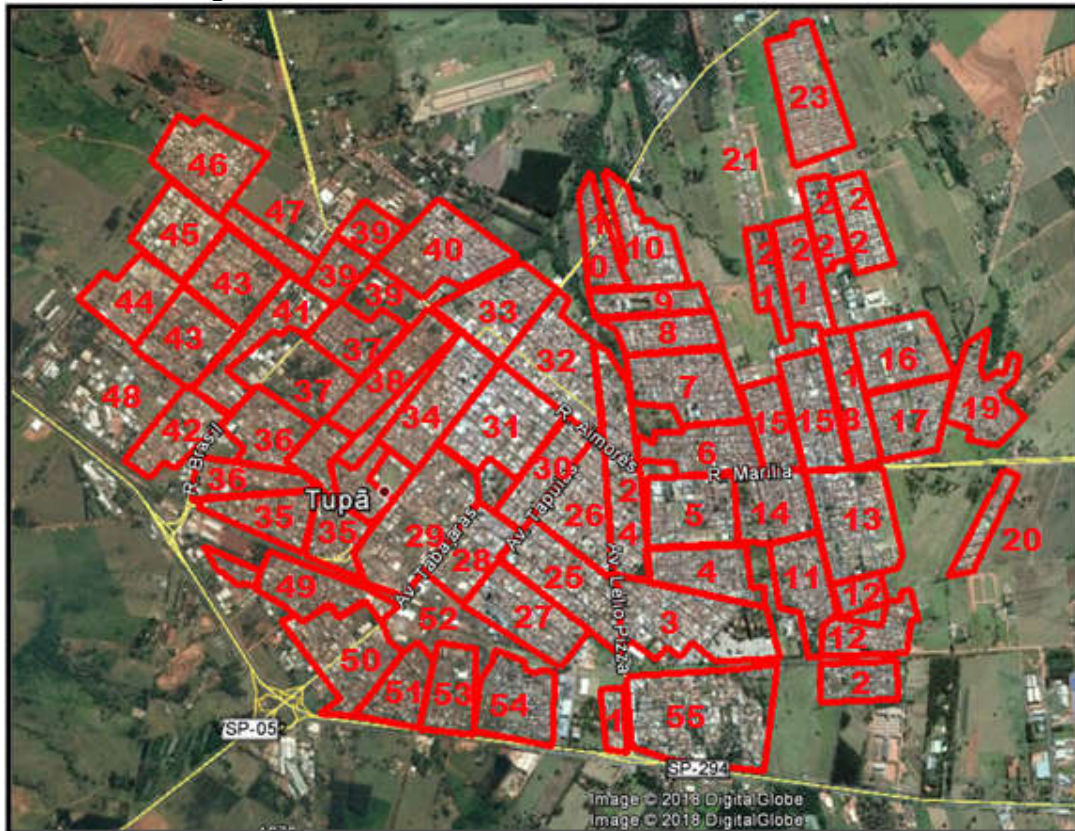
**Figura 1** – Separação da cidade em quadrantes para planejamento do inventário e diagnóstico arbóreo.

Como pode ser observado na Figura 1, a cidade foi dividida em 55 zonas, para as quais deverá ser realizado um levantamento individual. O bairro Tupã Mirim I encontra-se na zona 03, conforme demonstra o gráfico.

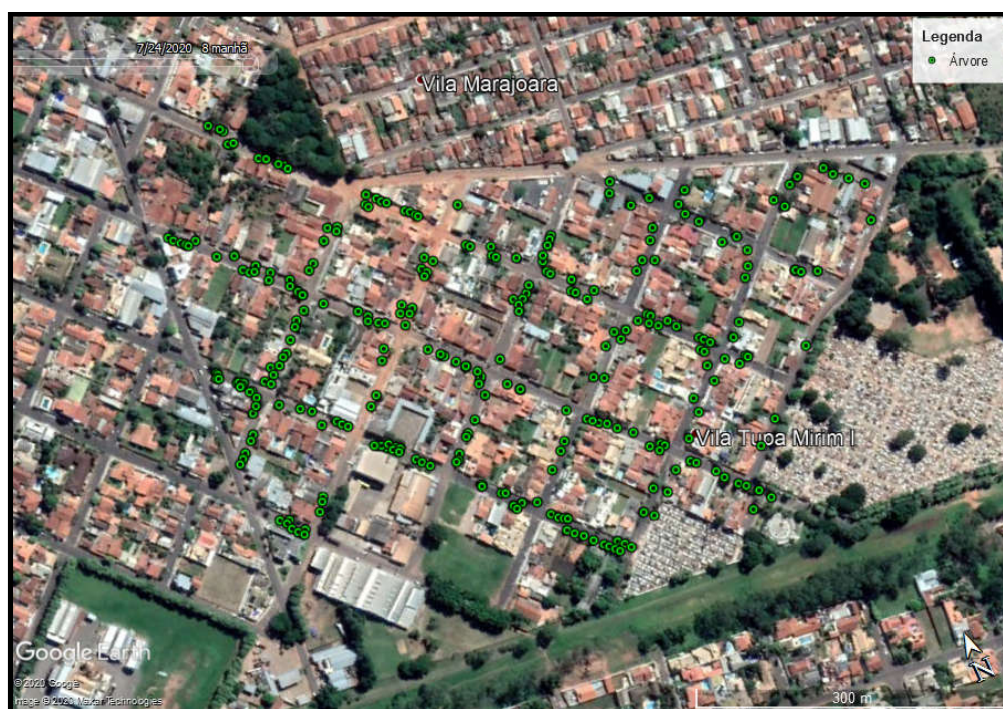
Na Figura 3, em sequência, pode-se observar a localização dos indivíduos arbóreos inventariados através de demarcação por GPS.

**Figura 3** – Localização dos indivíduos arbóreos de acordo com o levantamento realizado por aparelho GPS.

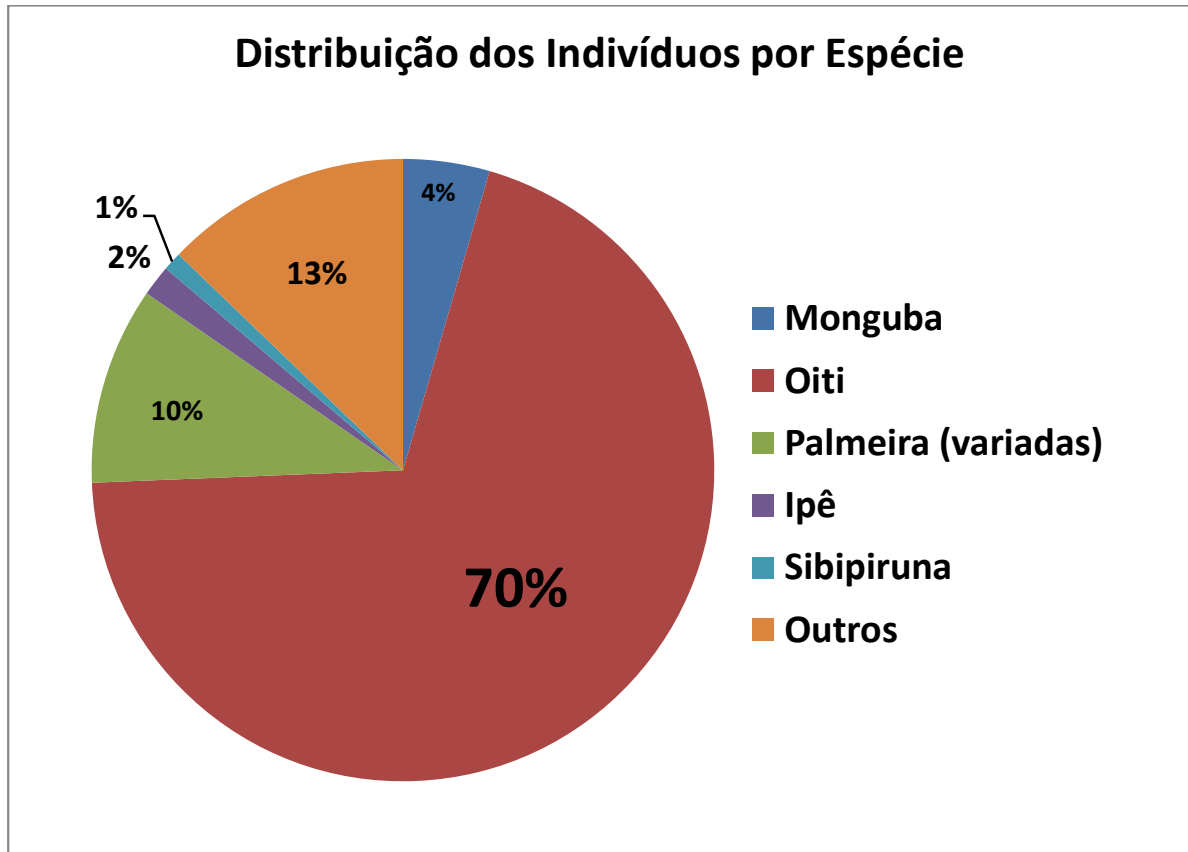
**Figura 5** – Distribuição das espécies levantadas em porcentagem.

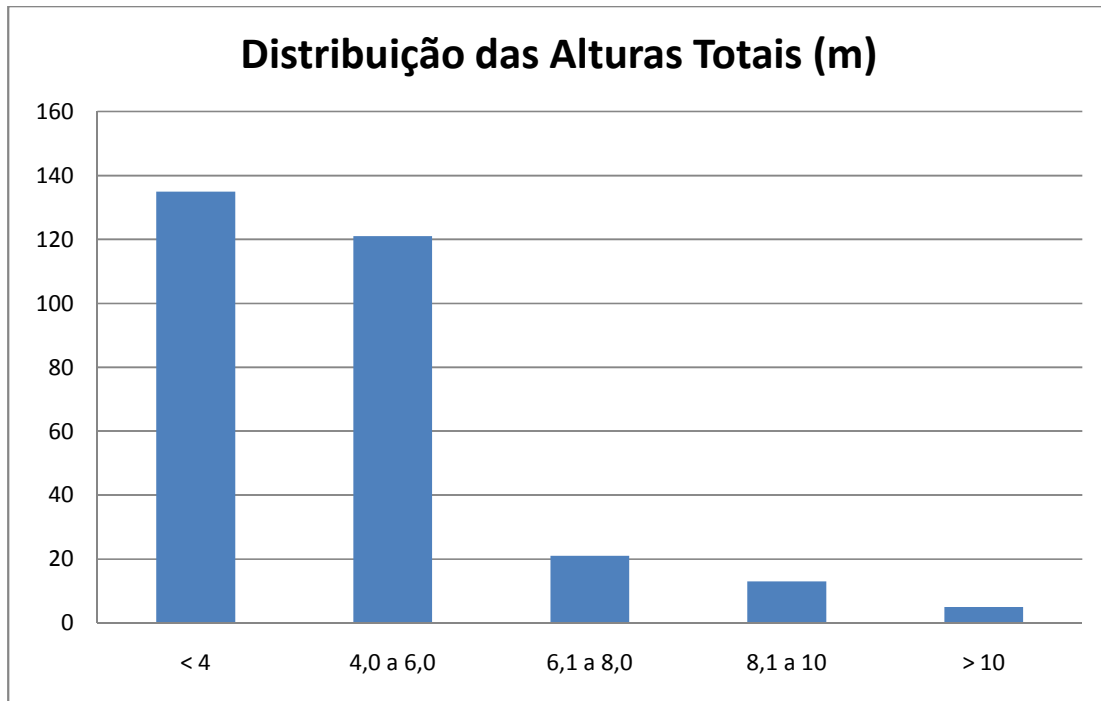
A distribuição das alturas é disposta de acordo com a Figura 6. Como pode ser verificado, a maioria dos indivíduos apresenta uma faixa de altura menor do que quatro metros, equiparado ao número de indivíduos cuja altura varia de 4,0 a 6,0 metros. Isso se deve ao grande número de Oitis presente no bairro. No geral, percebe-se a predominância de espécies de pequeno porte, e pequena expressividade de espécies de médio a grande porte. Espécies como Sibipiruna chegam a apresentar uma altura considerável, o que contribui o pequeno valor encontrado de espécies com mais de 10 metros. A grande frequência de árvores com altura inferior a 8 metros é adequada ao local devido à limitação pela rede elétrica.

**Figura 6** – Distribuição das alturas dos indivíduos levantados.

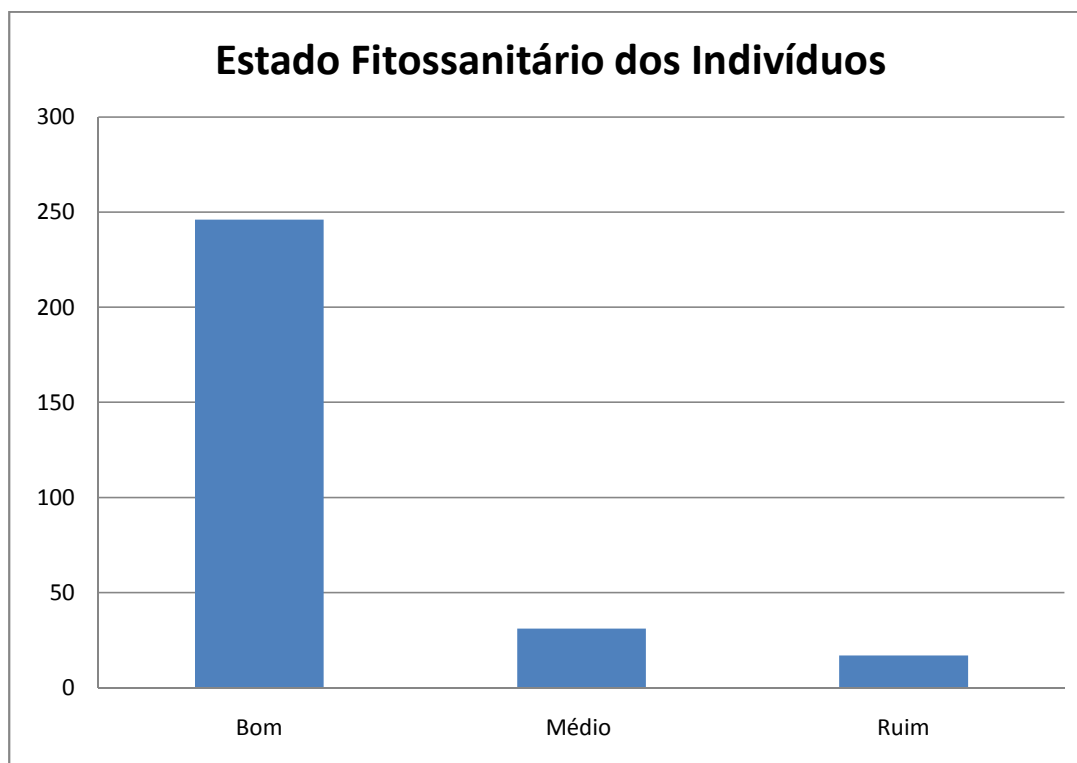
**Figura 8** – Fitossanidade dos exemplares levantados.

Quanto à condição geral dos indivíduos arbóreos, conforme pode ser observado na Figura 8, a grande maioria das árvores presentes no bairro encontra-se em boas condições (83%). Neste sentido, a maior parte dos indivíduos com condições médias e/ou ruins encontrados se deram devido à podas mal executadas, em alguns casos inclusive sendo identificadas podas drásticas, casos para os quais foram tomadas as devidas providências.

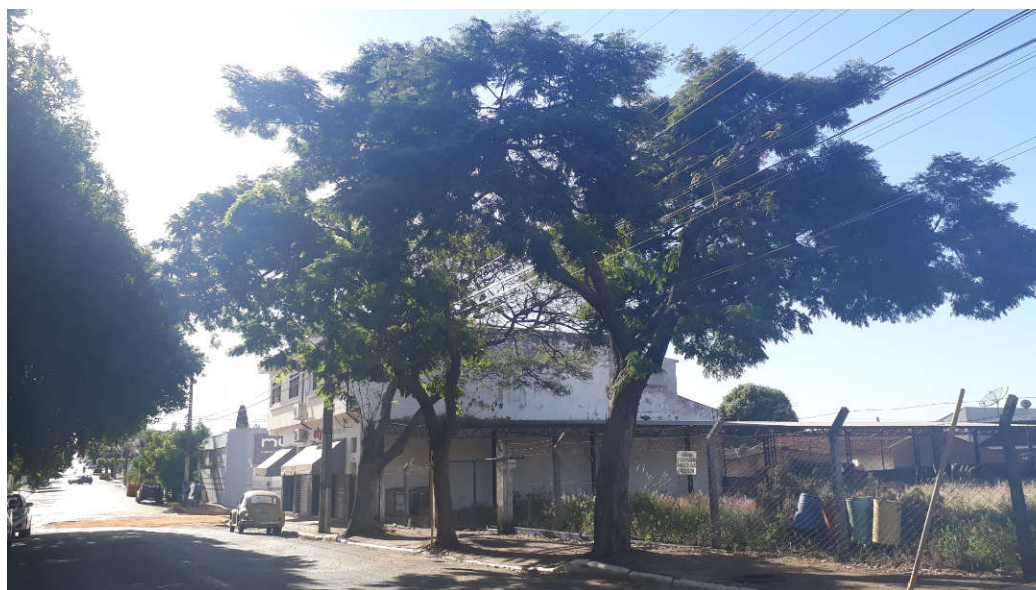
**Figura 9** – Sibipirunas plantadas inadequadamente abaixo da fiação, além de apresentarem canteiros de dimensões inadequadas, causando danos ao calçamento e dificultando a mobilidade de transeuntes.

Um dos maiores problemas encontrados referente à arborização durante o levantamento foi a falta de canteiros adequados. De todos os 312 indivíduos arbóreos levantados, 68% apresentavam algum problema referente ao calçamento, como trincos e danos às guias e à calçada, e falta de canteiro com as dimensões adequadas ao calçamento. Nas Figuras 9 em diante, pode ser constatado que os canteiros das árvores estão ausentes ou não apresentam as dimensões adequadas.

Assim, verifica-se a importância de se implementar o “espaço árvore” no município, de modo a se evitar problemas de danos ao patrimônio, bem como melhorar a drenagem e embelezar a paisagem urbana.

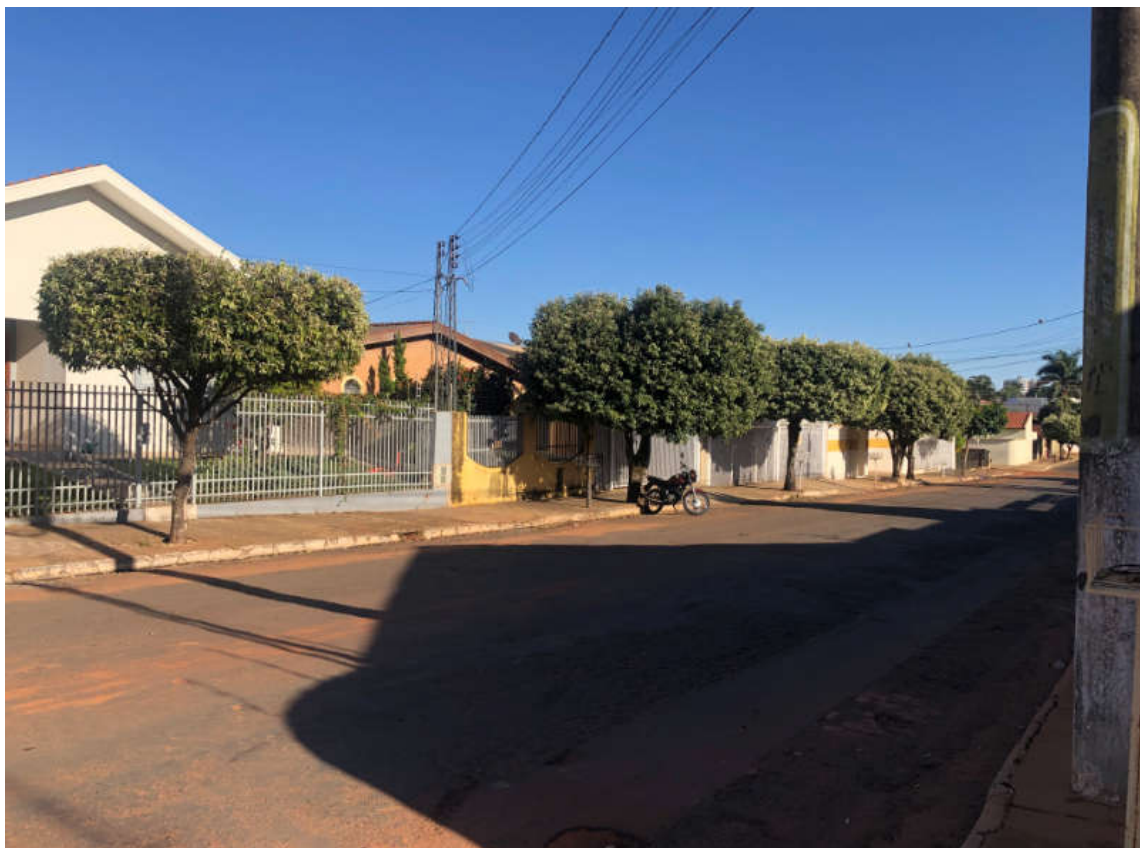
**Figura 10** – Exemplo do “padrão típico” de arborização encontrada no bairro. Oitís de aproximadamente 3 a 4 metros, DAP médio de 20 a 30 cm, com dimensões inadequadas de canteiro e poda de embelezamento.

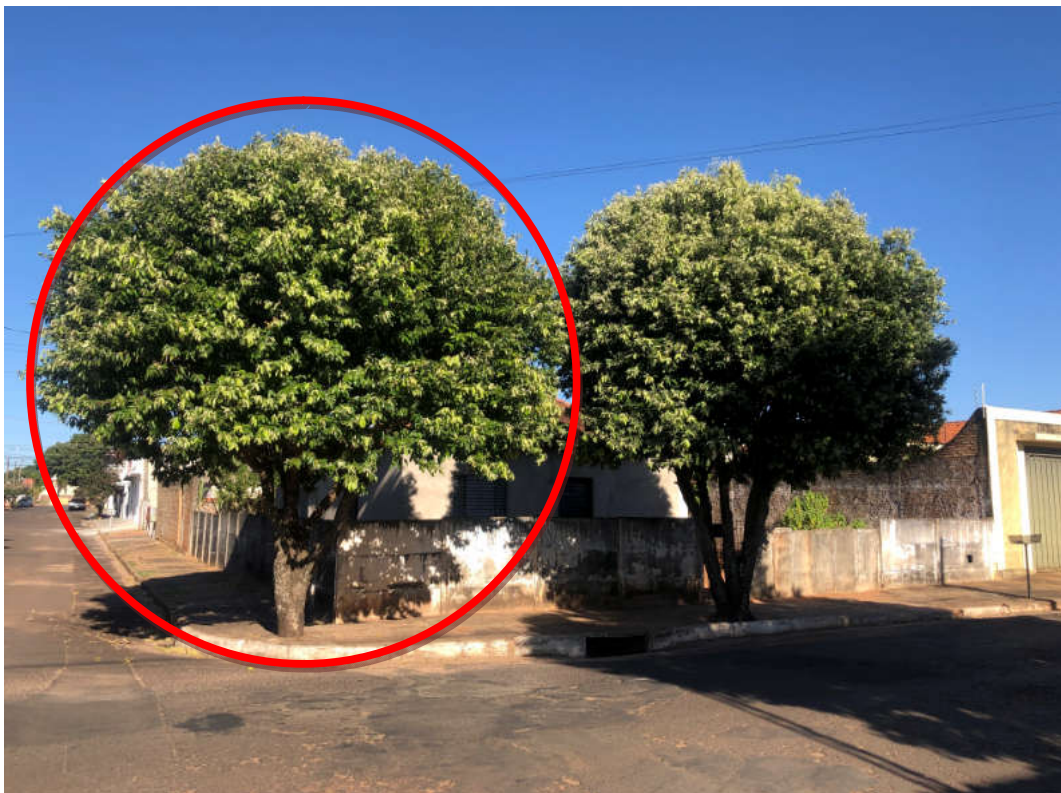
Outro problema considerado no município é a quantidade de árvores plantadas em desacordo com o determinado no Plano Diretor Municipal (Lei Complementar nº 317/2019). Durante a campanha, foram constatados que, dos 312 indivíduos levantados, 43 (14%) apresentavam-se plantados em desacordo com a legislação.

**Figura 11** – Exemplo de árvore plantada em desacordo com o estabelecido no Plano Diretor Municipal, a menos de quatro metros da esquina.

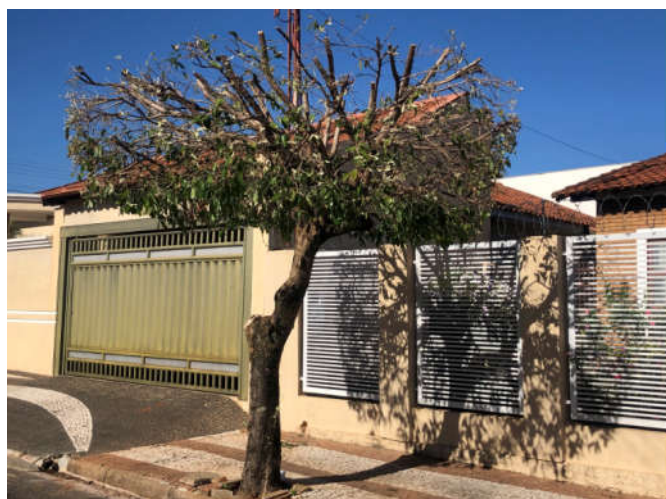
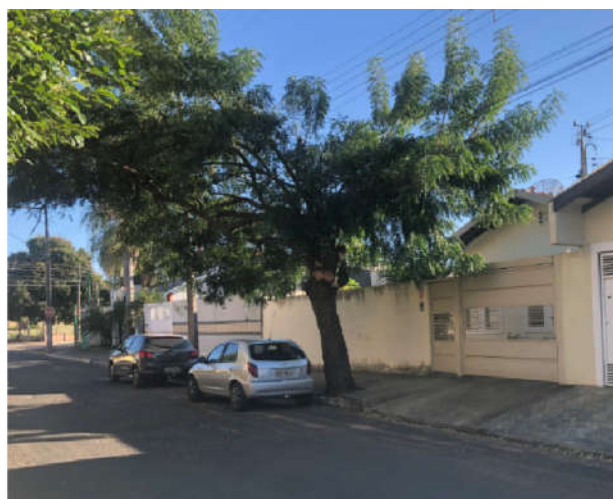
Neste sentido, o problema mais comum constatado foi o plantio de árvores de médio e grande porte abaixo da fiação, o que acabava por resultar em podas inadequadas e até mesmo drásticas, prejudicando as árvores. Outros problemas constatados foram plantio próximos à esquinas e em casos específicos à placas de sinalização de trânsito.

**Figura 11** – Exemplo de “problemas típicos” do bairro: poda inadequada devido à fiação e canteiros com dimensões inadequadas.

Para intervenções futuras na área, sugere-se a elaboração de campanha de arborização no local para incentivar os moradores a executarem o canteiro adequado em suas calçadas, bem como incentivar aqueles que ainda não possuem árvores em sua fachada a fazê-lo.
