Prefeitura da Estância Turística de Tupã
Estado de São Paulo
Secretaria Municipal de Agricultura e Meio Ambiente

Estância Turística de Tupã, 26 de Novembro de 2020

INVENTÁRIO ARBÓREO – VILA MARAJOARA

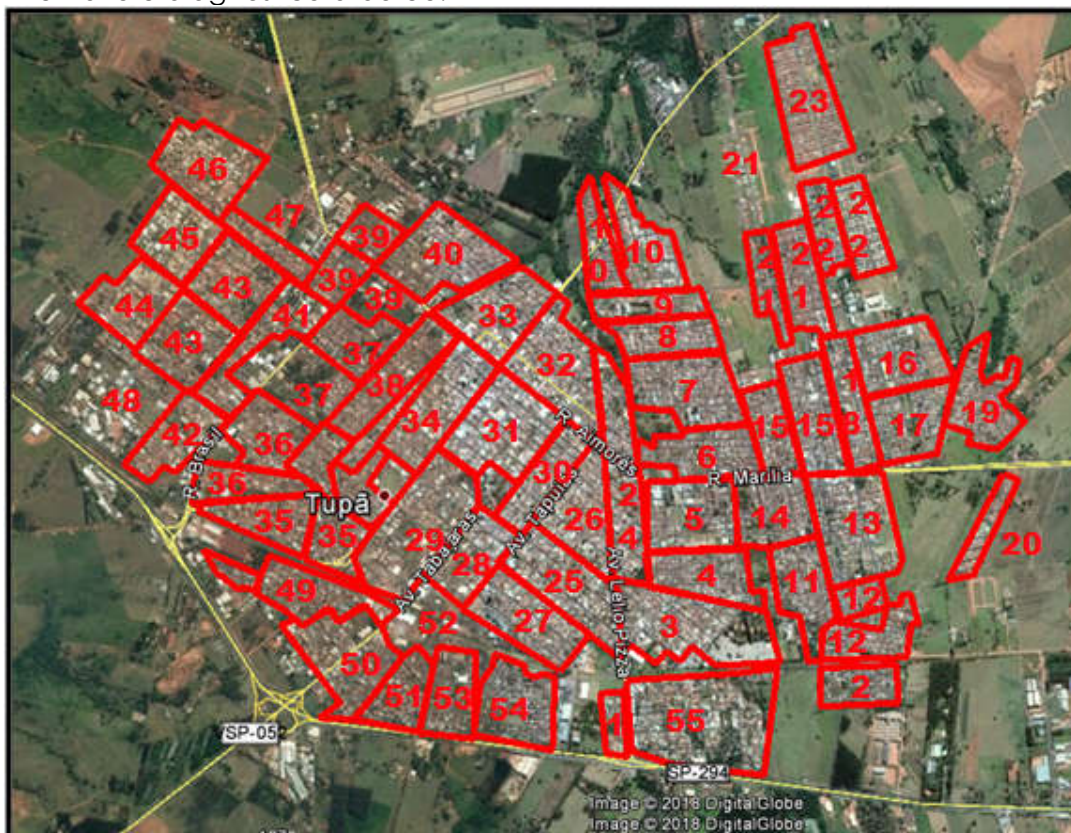
Figura 1 – Separação da cidade em quadrantes para planejamento do inventário e diagnóstico arbóreo.

Como pode ser observado na Figura 1, a cidade foi dividida em 55 zonas, para as quais deverá ser realizado um levantamento individual. O bairro Vila Marajoara encontra-se na zona 04, conforme demonstra a Figura 1.

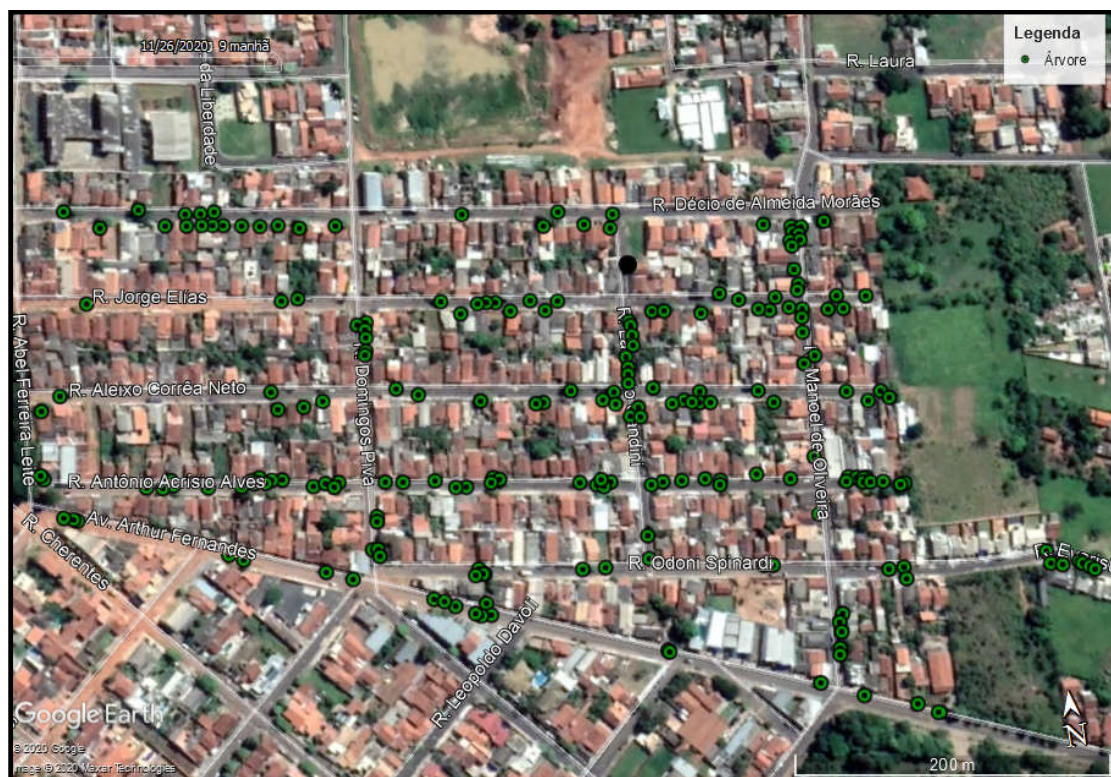
Figura 3 – Localização dos indivíduos arbóreos de acordo com o levantamento realizado por aparelho GPS.

Na Figura 3, em sequência, pode-se observar a localização dos indivíduos arbóreos inventariados através de demarcação por GPS.

A análise de distribuição espacial das árvores nos permite identificar numerosas zonas de vazios arbóreos, com destaque para a Av. Arthur Fernandes, ruas Aleixo Ferreira Neto, Jorge Elias, Décio de Almeida e Manoel de Oliveira. Os vazios arbóreos contribuem para o aumento de zonas de ilhas de calor, aumentando a incidência de raios solares e também prejudicando a qualidade do ar, o que se reflete diretamente na qualidade de vida da população e, consequentemente, aumento de gastos com saúde.

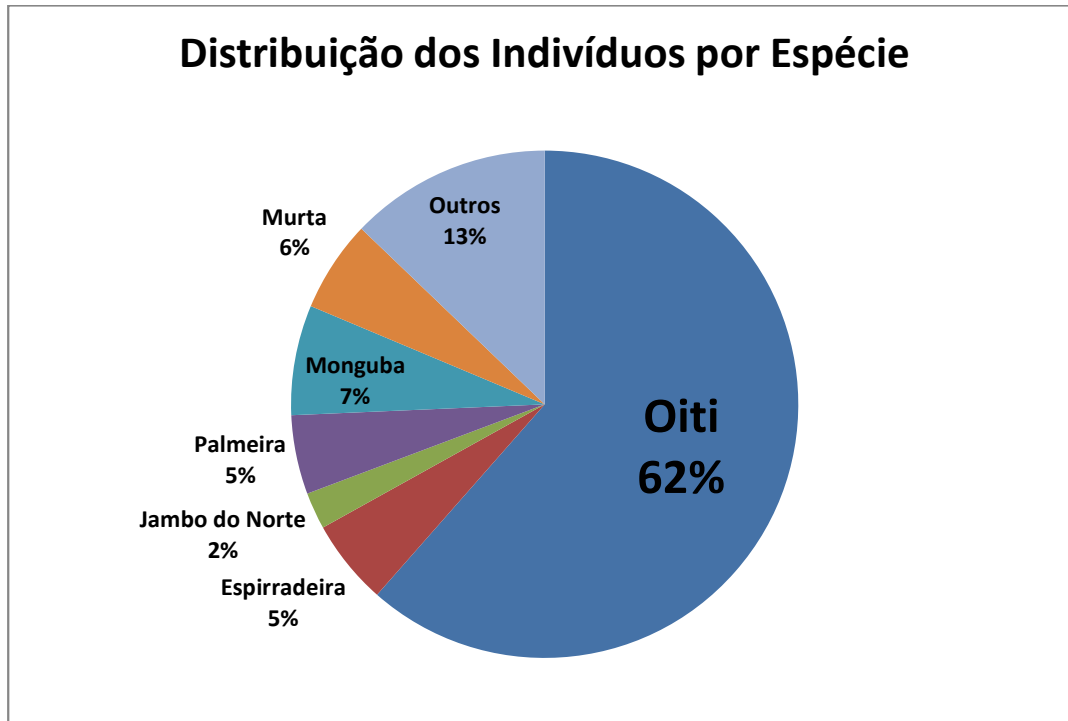
Figura 5 – Distribuição das espécies levantadas em porcentagem.

De acordo com o levantamento, foram inventariados 257 indivíduos arbóreos no bairro e um total de 23 espécies. Dentre as espécies, a Oiti (*Licânia tomentosa*) foi de longe a mais recorrente, com 157 indivíduos, ou seja, 61% do total das espécies levantadas. Outros exemplos de indivíduos encontrados foram, Monguba, Ipê, Palmeiras, Espirradeira, Chorão, Manga, entre outras. Outro apontamento importante encontrado durante o levantamento foi a quantidade de arbustos plantados em frente as residências, em locais nos quais deveriam ter sido plantados indivíduos arbóreos, compondo 15% do total do levantamento, bem como espécies que não deverias estar plantadas, como pinus, ficus e murta, num total de 6%.

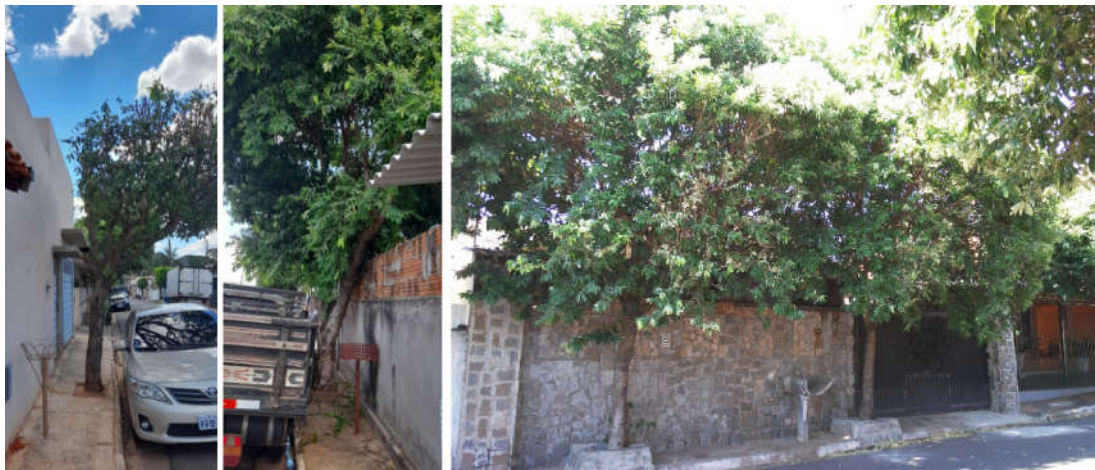
Figura 8 – Exemplo de indivíduos competindo com espaço de circulação nas calçadas, devido à sua largura.

Assim como no levantamento prévio, um dos maiores problemas encontrados referente à arborização durante o levantamento foi a falta de canteiros adequados. Este fato é particularmente potencializado pelo fato deste bairro não possuir calçamento adequado, de modo que em quase sua totalidade as calçadas possuem menos de 1,20 metros de largura, fazendo com que a arborização e os equipamentos urbanos entrem em conflito com a área de passeio.

No entendimento da Secretaria de Agricultura e Meio Ambiente, no entanto, o fato da calçada apresentar largura menor que o passeio adequado não é justificativa para a dispensa de plantio, visto que os demais equipamentos urbanos, como postes, placas, cestos de lixo, bem como as árvores já presentes, já competem pelo espaço de passeio livre.

O bairro Vila Marajoara apresenta a característica de passeio público menor que 1,20 metros, o que corrobora para os problemas referentes ao calçamento, já que onde existem árvores geralmente elas estão estranguladas pelo piso da calçada para que seja possível uma certa liberdade de movimentação.

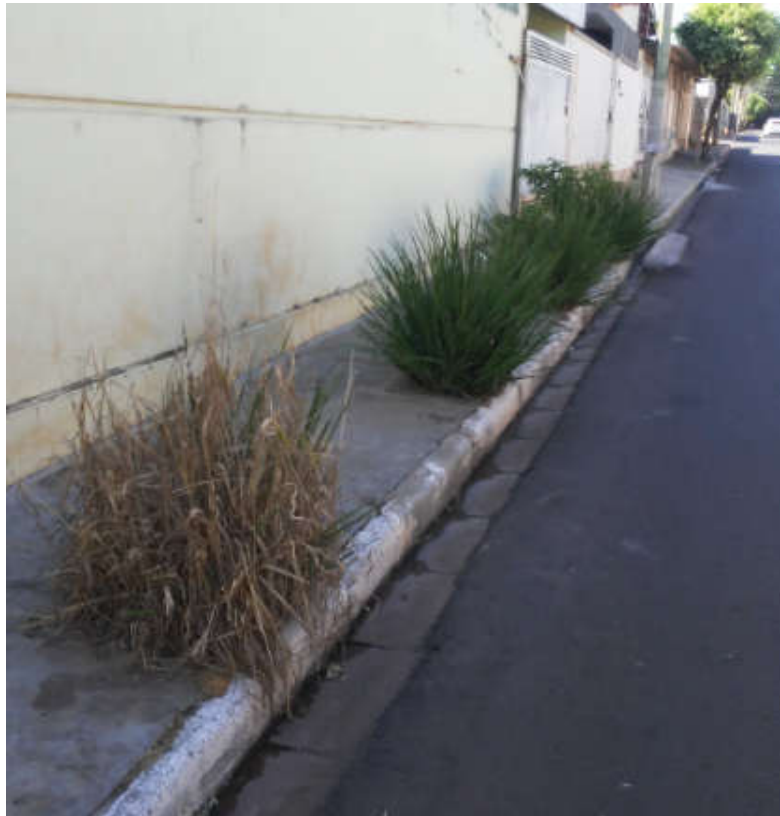
Figura 10 – Canteiros invadidos por mato devido á falta de cuidados e de plantio de árvore.

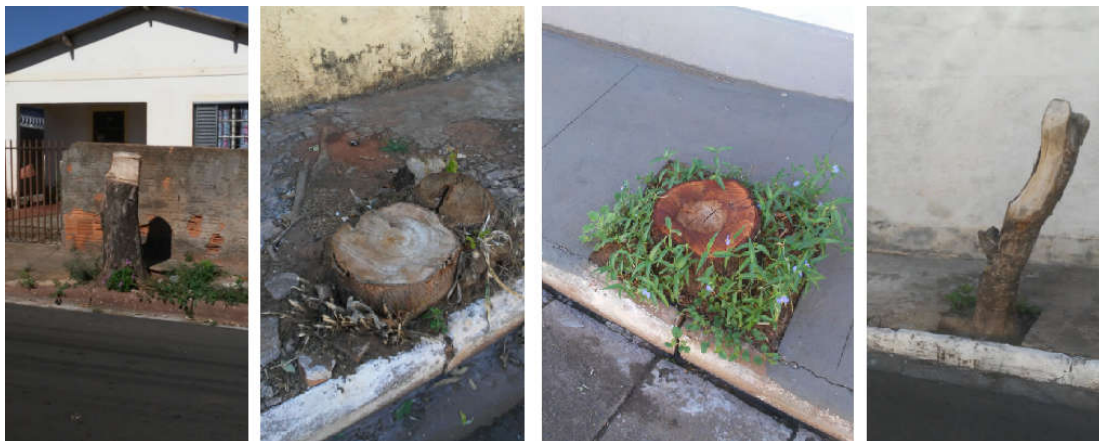
Figura 11 – Exemplos de tocos não extraídos encontrados no bairro.

Outro grande problema identificado foi o alto número de tocos de árvores. Isso se deve ao fato das extrações não terem sido realizadas de maneira adequada, de modo que não foi extraído todo o vegetal, impossibilitando o replantio da árvore no mesmo local. Este tipo de problema deve ser observado pelo setor de fiscalização, que deve tomar as medidas adequadas para que sejam exigidos tanto a remoção dos tocos quanto o replantio da árvore no mesmo local.

O setor de fiscalização deve-se atentar ao grande número de tocos de árvores extraídas neste bairro, o que impossibilita o replantio da árvore no mesmo local. O setor de fiscalização deve tomar as medidas adequadas para que sejam exigidos tanto a remoção dos tocos quanto o replantio da árvore no mesmo local, por meio de notificações e intensificação da observação da área, atuando quando o munícipe não colaborar.
